# Landkreis Wittmund

## Verkehrsuntersuchung Walpurgisstraße in Esens

| Projektnummer | 2648 |
| Aufgestellt | Februar 2023 |

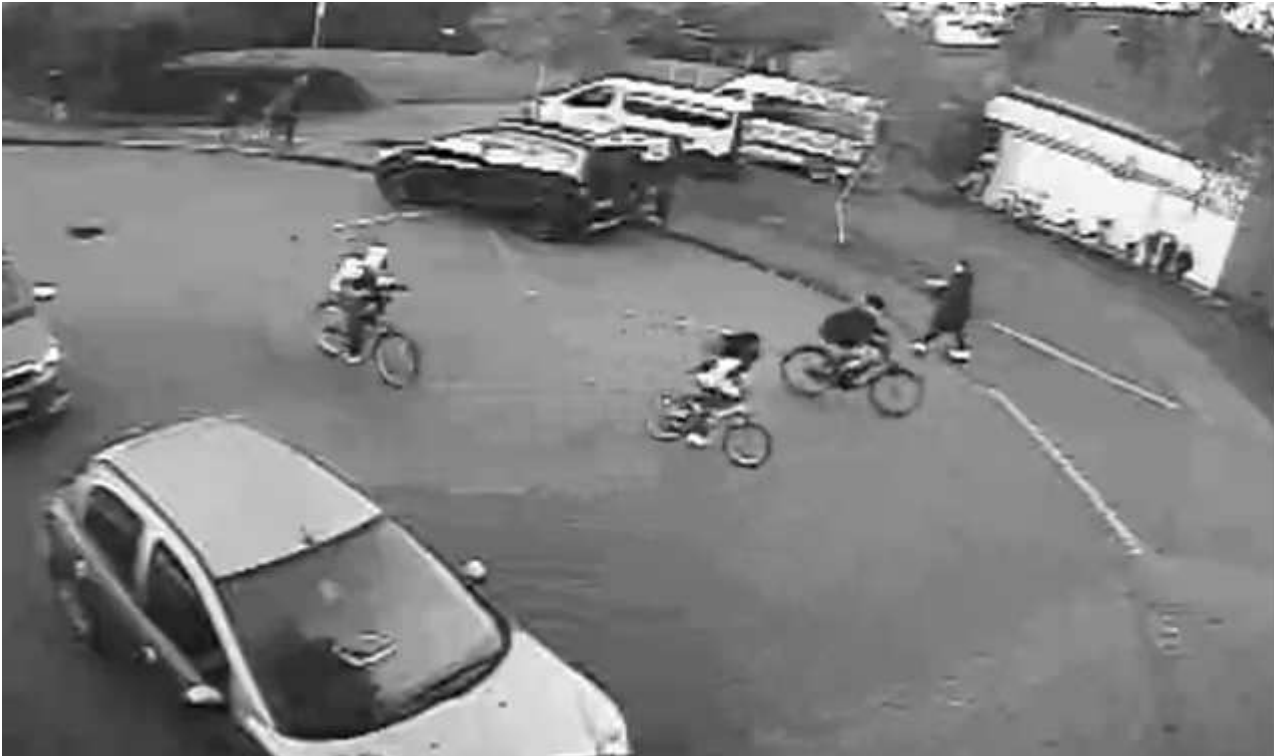
**Abbildung 1: Verkehrssituation - Allgemein**

Die Erschließung des Förderzentrums und somit des Parkplatzes erfolgt ausschließlich über die Walpurgisstraße. Die Schüler des Förderzentrums werden mit Taxi-Bussen direkt vor das Schulgebäude gefahren. Aufgrund der zu gering bemessenen Anzahl der Stellplätze für Taxi-Busse kommt es besonders zu Schulbeginn und -ende im Bereich des Förderzentrums zu gegenseitigen Behinderungen. Die nördliche Verbindung von und zum Busbahnhof nutzen überwiegend Schüler der angrenzenden Grundschule Nord sowie der Hauptschule Herbert-Jahnder-Schule. Die allgemeine Gesamtsituation im Bereich des Förderzentrums, mit den dort vorzufindenden Verkehrsteilnehmern, stellt die Abbildung 1 beispielhaft dar.

Quelle: Eigene Aufnahme (vom 07.11.2022 um 7.47 Uhr)

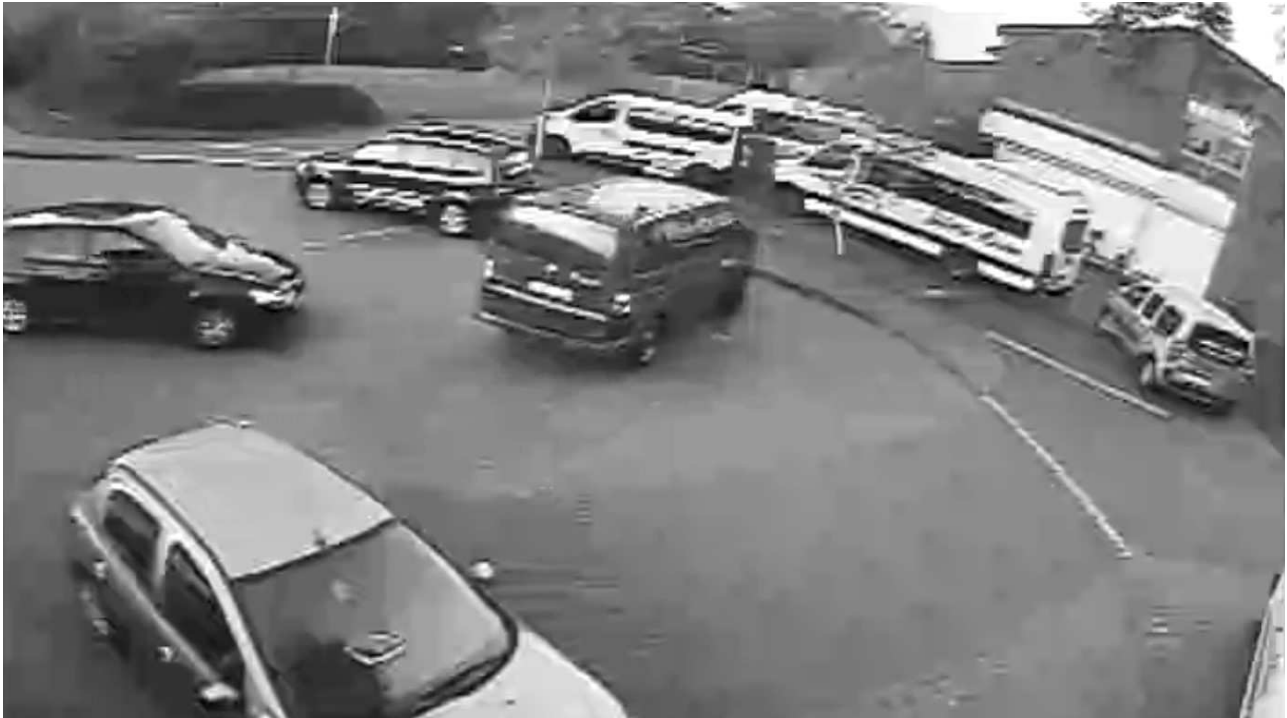
**Abbildung 3: Verkehrssituation zu Schulbeginn**

Im Bereich des Förderzentrums kommt es zu Schulbeginn und -ende zu unübersichtlichen und zum Teil chaotischen Situationen. Die Schüler der Christian-Wilhelm-Schneider Schule werden fast ausschließlich, 70 von 75 Schülern, von Taxi-Bussen direkt vor den Haupteingang abgesetzt. Es wird daher angenommen, dass nur ein marginaler Teil der Schüler (5 Schüler) durch Bring- und Holverkehre der Eltern oder mit dem ÖPNV zur Schule gebracht werden. Es wurde beobachtet, dass zum Schulbeginn in der Zeit von 7.30 – 8.30 Uhr 9 Taxi-Busse und 6 Pkws ankommen, welche einige Minuten benötigen, um alle Schüler sicher abzusetzen. Es gibt im Bereich des Förderzentrums keine Haltebuchten für Taxi-Busse oder Pkws, so dass diese sich unsortiert am Rande der Fahrbahn aufstellen und es somit auch teilweise zu Sicht- und Fahrbehinderungen kommt (vgl. Abbildung 3).

Quelle: Eigene Aufnahme (vom 7.11.2022, um 07.50 Uhr)

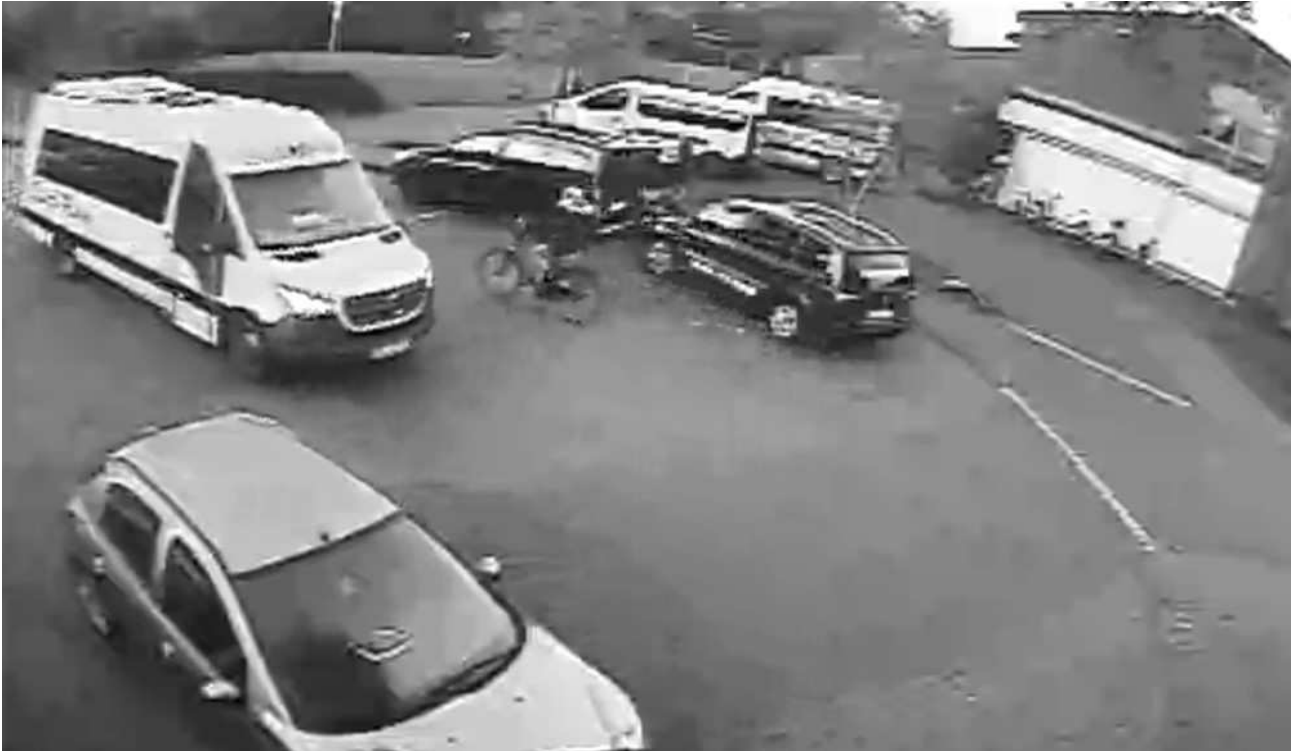
**Abbildung 4: Verkehrssituation zu Schulbeginn – Konfliktpunkte mit Fußgänger und Radfahrer**

Die nördliche Verbindung des Gehweges in Richtung Busbahnhof wird überwiegend von Schülern der angrenzenden Schulen genutzt. Dies wird auch an den Ergebnissen der Querschnittsmessung deutlich. Der überwiegende Anteil der Radfahrer und Fußgänger kommen von Süden und befahren den Gehweg in Richtung Norden. Im Bereich der Einmündung zum Förderzentrum ist eine westliche Nebenanlage mit einer Breite von etwa 1,75 m vorzufinden. Speziell die Walpurgisstraße birgt für die Schüler der angrenzenden Schulen, welche den nördlichen Gehweg als Verbindung zur jeweiligen Schule nutzen, viele Risiken und erweist sich daher als Gefahrenstelle. Die Radfahrenden Schüler nutzen überwiegend die rechte Fahrbahnseite. In diesem Zuge stellen sich für diese Schüler Gefahren und Probleme im Bereich des Haupteingangs des Förderzentrums ein, was zu einem regelmäßigen Konflikt zwischen Radfahrern, wartenden Taxi-Bussen und Lehrkräften, welche auf den Stellplätzen parken wollen, führt. Demzufolge ist die Sicht der Schüler im Bereich des Förderzentrums durch diese diversen Akteure stark eingeschränkt. Eine Konfliktsituation dieserart ist im Folgenden in der Abbildung 4 ersichtlich.

Quelle: Eigene Aufnahme (vom 7.11.2022, um 07.48 Uhr)

Zudem ist die vorhandene Anzahl der Stellplätze für Lehrkräfte nicht ausreichend und das Fehlen von Taxi-Stellplätzen ist problematisch, so dass es infolge dessen, durch die auf der Fahrbahn unsortiert wartenden Taxi-Bussen, bei einem Begegnungsverkehr Pkw – Pkw zu regelmäßigen Rückstausituationen durch wartende Kfz kommt.
